Recuperação estrutural de edificações no centro  
histórico de São Luís do Maranhão/Brasil

fevereiro | 2019

## **PROJETO APLICADO**

Projeto aplicado para obtenção do Grau de Mestre em Construções Cíveis

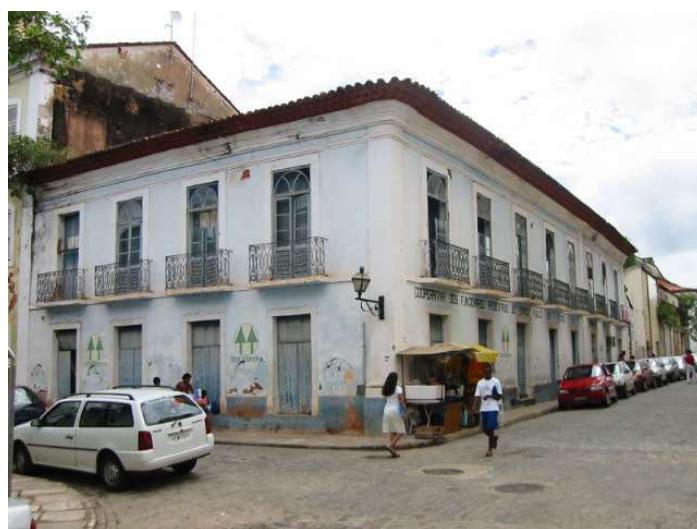
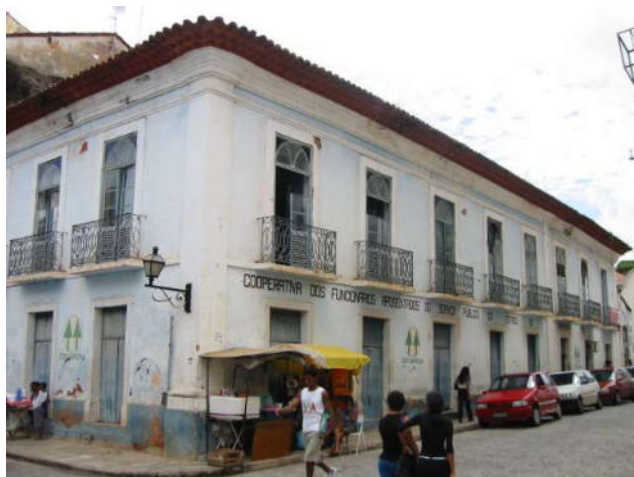
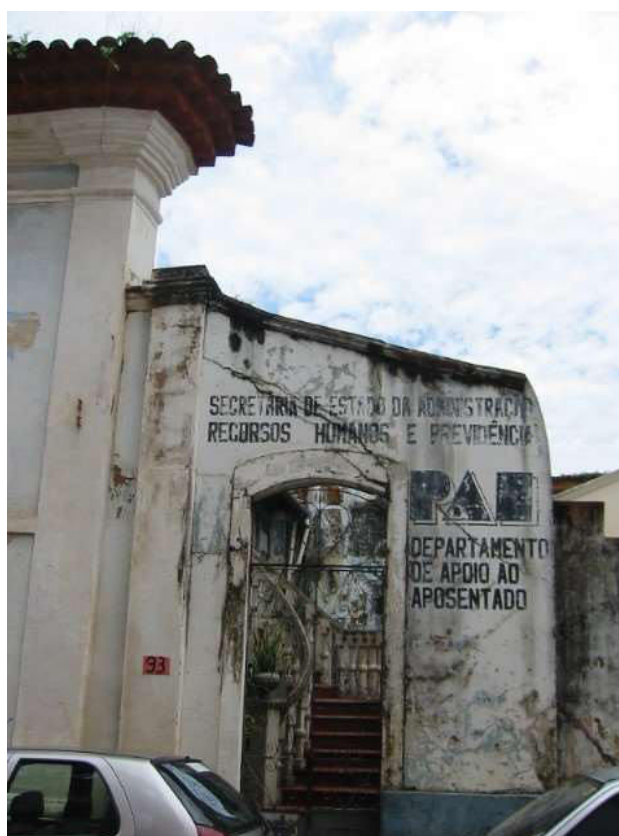
Na Figura 38 à Figura 40 estão apresentados a situação das fachadas do edifício em estudo no ano de 2002. Os danos ainda eram insignificantes, necessitando somente de pequena

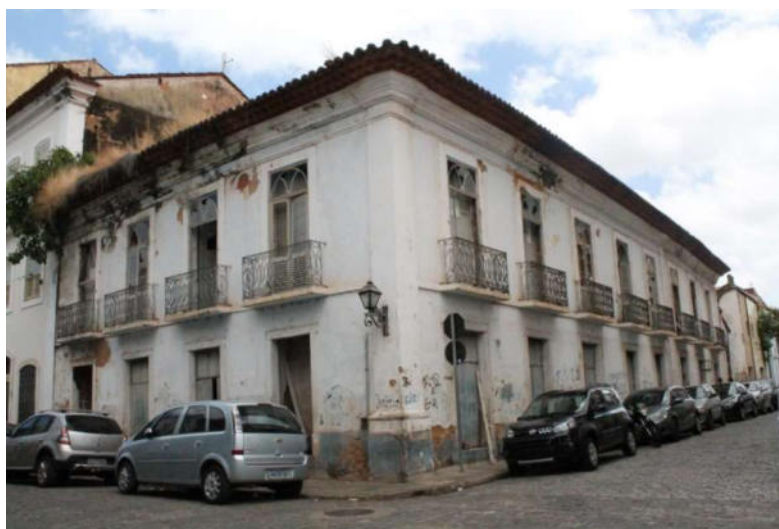
Quanto as fachadas, o prédio somente recebeu os reparos necessários. Percebe-se, observando a Figura 46, que o prédio não está tão deteriorado externamente. Conta-se com uma vegetação no manto da cobertura e algumas esquadrias danificadas. Pretende-se que após a recuperação total da edificação o edifício se apresente conforme as Figura 47 e Figura 48, tendo suas características arquitetônicas preservadas, como beirais, cimalkhas e gradis harmonizando com o conjunto urbano.

Figura 46 – Fachadas do edifício n.º 93 da Rua do Giz – condições antes da intervenção  
Fonte: Pires (2015).

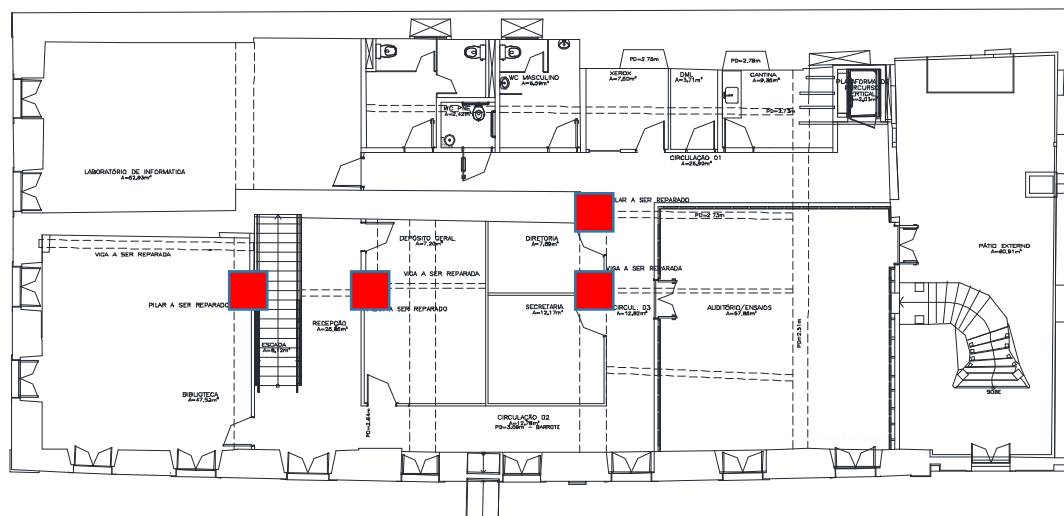
Figura 49 – Planta Baixa Térreo – Danos nas vigas e barroses  
Fonte: Arquivo pessoal (2015).

A Figura 49 apresenta a planta do prédio com algumas indicações de danos. Existem 4 pilares, indicados em vermelho que precisam de recuperação, pois a ferragem encontra-se exposta, com indícios de oxidação. Estão em destaque também, algumas vigas que necessitam de reforço, pois a cobertura da ferragem soltou, colocando em risco a integridade da ferragem. Há também o comprometimento dos barrotes de madeira que sustentam o piso assoalhado, devido ao ataque de cupins e o próprio desgaste com o uso.

Na parte interna da edificação encontram-se danos nas vigas, mas antes de iniciar-se a recuperação dos danos, deve-se remover o piso tabuado e os barrotes, deixando as vigas livres para a recuperação conforme as seguintes indicações apresentadas no Quadro 4.

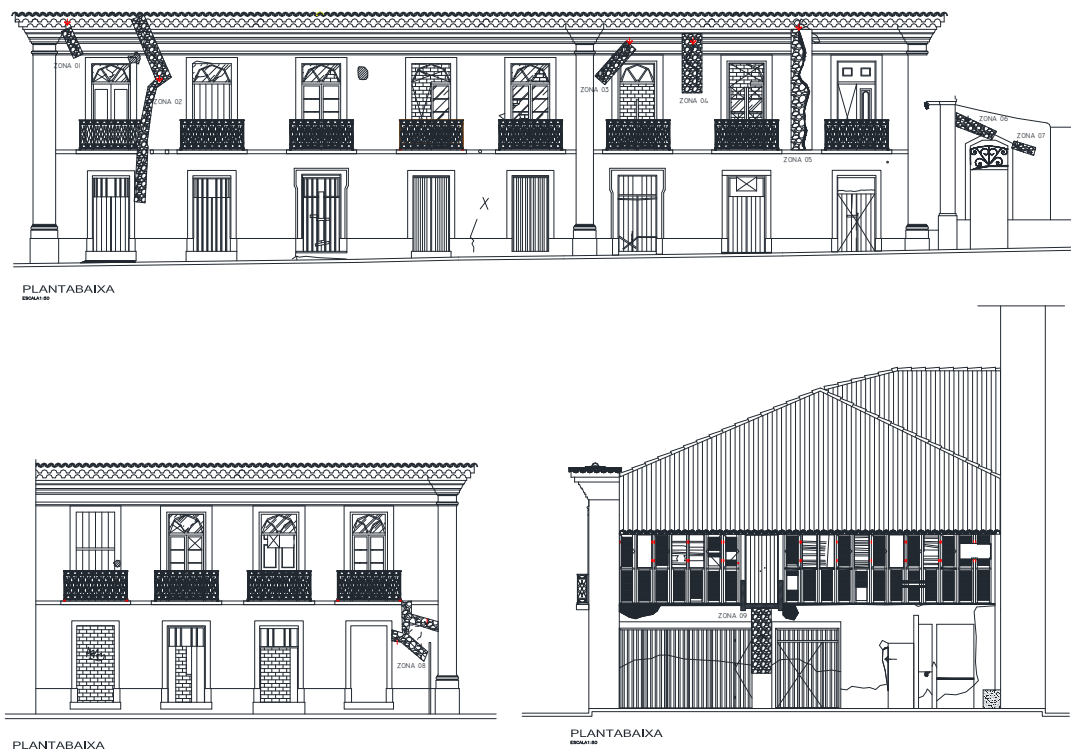
Figura 50 – Danos nas fachadas  
Fonte: Arquivo pessoal (2015).

Com relação às paredes (internas e externas), encontraram-se várias rachaduras e trincas. Na Figura 50 estão indicados com hachuras os principais danos das fachadas. São rachaduras e trincas com espessura significativa, necessitando de reparos pontuais.

O processo de execução da reparação dos danos nas fachadas seguirá o percurso representado no Quadro 3. Ressalta-se que em todas as atividades apresentadas a equipe de execução deverá utilizar equipamento de proteção individual.

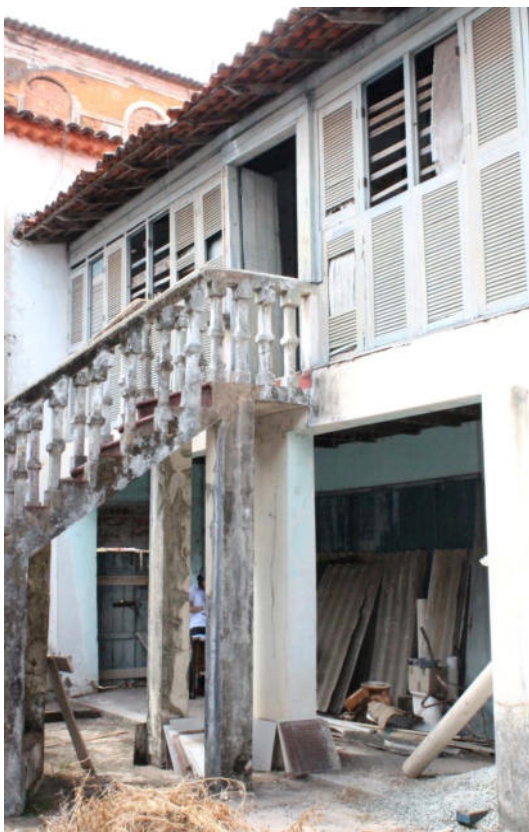
No que se refere à escada externa, encontrou-se no local uma situação muito grave. Conforme apresentado na Figura 53 aparentemente a escada não parece danificada, contudo quando se observa com mais atenção encontram-se danos graves. Estes danos podem-se observar na Figura 54. Como se pode constatar na Figura 55 o fundo da laje, que sustenta os

Figura 53 – Vista lateral da escada externa  
Fonte: Arquivo pessoal (2015).

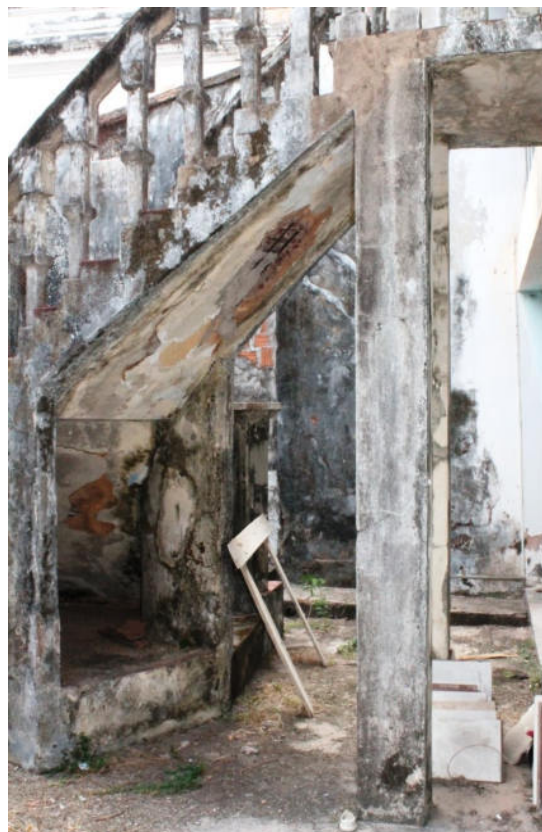
Figura 54 – Vista da escada externa – lateral e fundo da laje  
Fonte: Arquivo pessoal (2015).

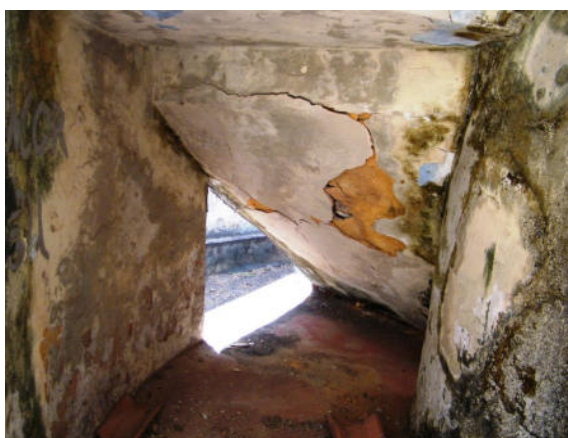
Figura 55 – Fundo da laje da escada externa – dano grave no reboco  
Fonte: Arquivo pessoal (2015).

Representação	Descrição
  <p>2 CM CORTE ARMADURA AFETADA POR CORROSÃO</p>	<p>FASE 1 – Remover todo concreto em volta da armadura da laje.</p> <p>Escarificar até a profundidade de 2 cm após a malha de armaduras existente.</p> <p>Retirar as partes do concreto afetadas pela corrosão da armadura até atingir 20 cm de armadura sem corrosão no sentido longitudinal.</p>
  <p>2 CM CORTE APLICAR ARMATEC ZN</p>	<p>FASE 2 – Escovar toda a armadura longitudinal com escovão de aço até a remoção completa da corrosão. Depois lavar o local para remoção do pó residual. Aguardar a secagem completa e aplicar Armatec ZN na armadura limpa e seca.</p> <p>Caso haja perda de mais de 10% da seção do aço substituir a armadura por outra de mesmo diâmetro.</p>
  <p>2 CM CORTE ACRESCENTAR ARMADURA DE REFORÇO. CASO NECESSÁRIO ADESIVO EPOXI - COMPOUND ADESIVO PL (OU SIMILAR) DETALHE GANCHO 7 4 Ø5MM - 11CM</p>	<p>FASE 3 – No caso de substituição da armadura por outra de mesmo diâmetro e mesmo espaçamento, deve-se fixar a nova armadura em ganchos a serem pré-fixados na laje. Os ganchos devem ser fixados por meio de adesivo epóxi. A profundidade de fixação deve ser de 3 cm, devendo a laje ser previamente furada. O espaçamento dos ganchos deve ser a cada duas barras existentes nas duas direções. Deixar um acréscimo de ferragem para permitir a emenda com a próxima fase de substituição.</p>

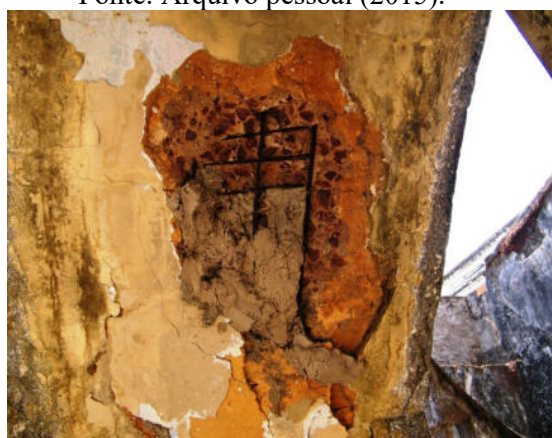
Figura 56 – Fundo da laje da escada externa – ferragem exposta  
Fonte: Arquivo pessoal (2015).
